# Kontrolle ist besser

Solaranlagen haben nicht selten unerkannte Defekte oder leisten weniger als sie könnten. Worauf müssen Landwirte bei der eigenen Anlage achten?

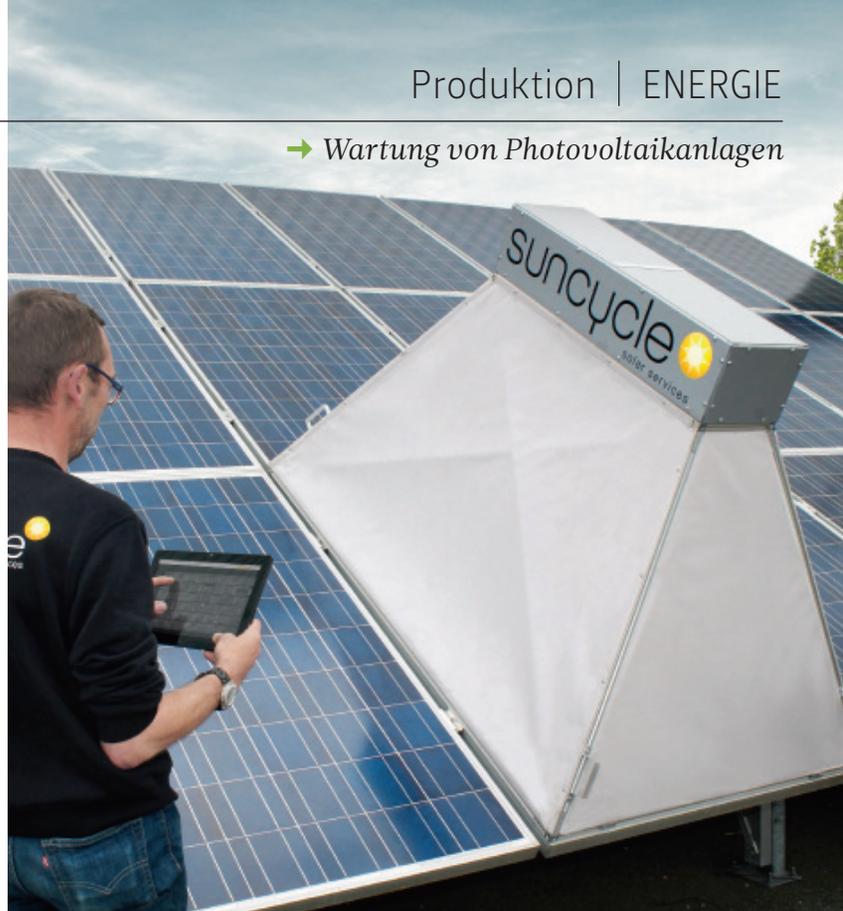
**MOBILES MESS-SYSTEM** Die Messeinheit CTU flexEL kann Elektrolumineszenzmessungen vornehmen und vom PID-Effekt betroffene Module, Mikrorisse, Brüche und andere Mängel ohne Demontage der Anlage erkennen.

mobile Mess-Systeme verfügbar (Foto). Durch die Messung vor Ort werden Transportrisiken ausgeschaltet und Ertragsausfälle minimiert.
