PADCON PID Workshop

PID – Sicher erkennen und erfolgreich heilen

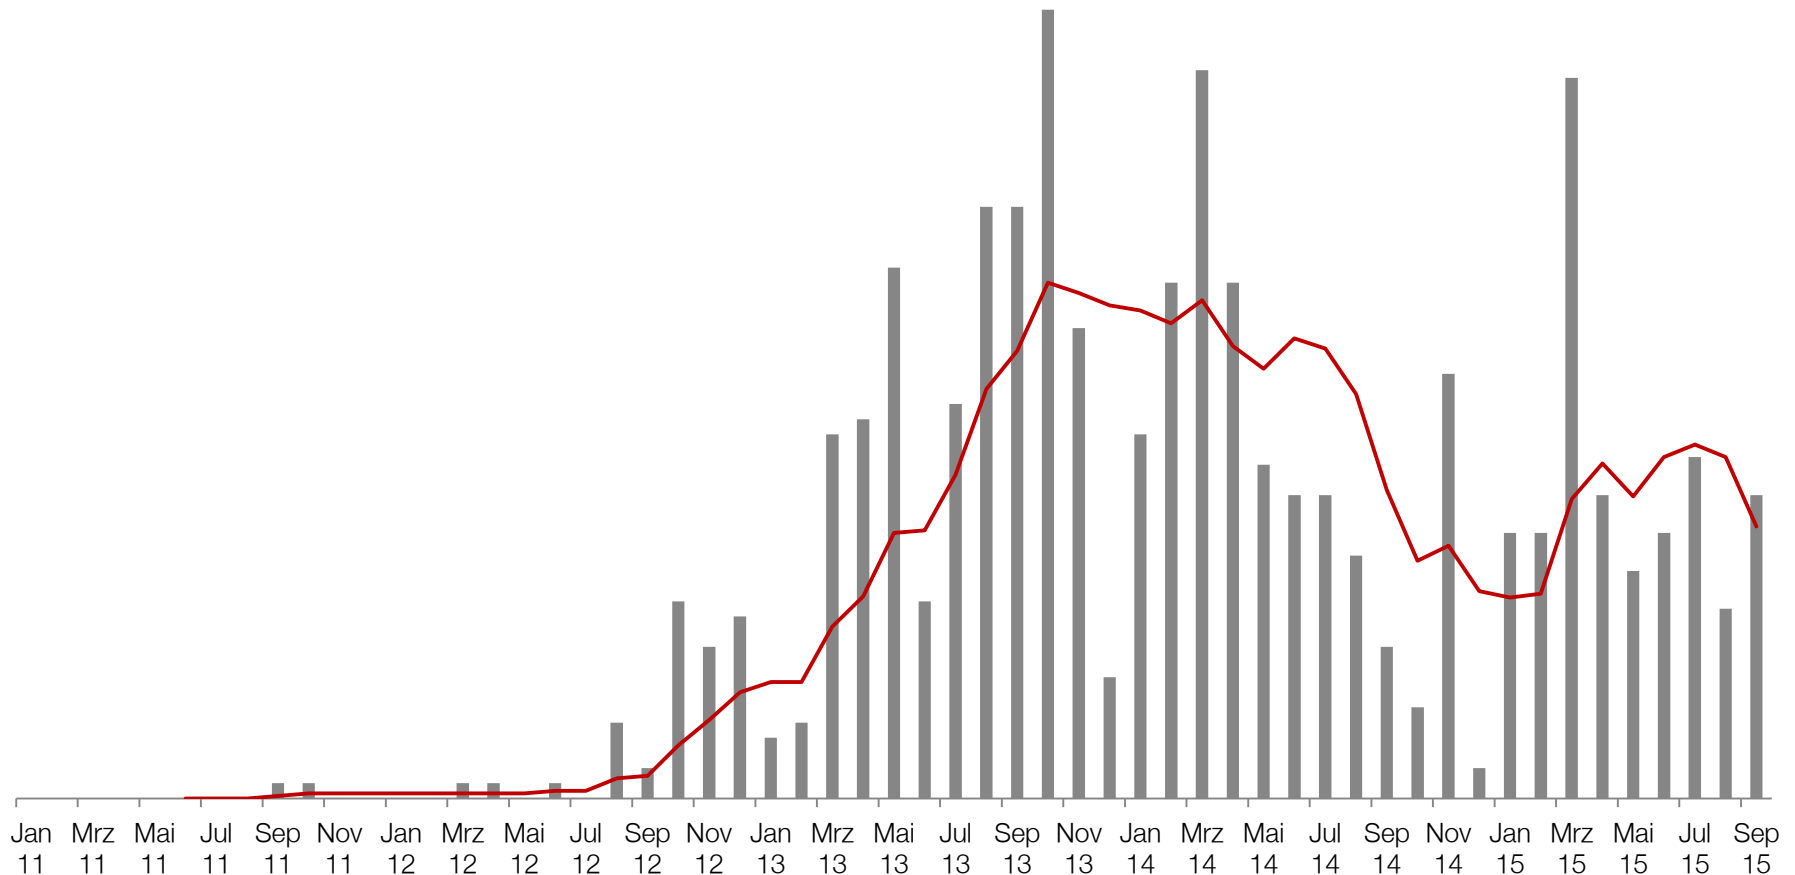
PID – Zeitliche Entwicklung der Reklamationen bei Suncycle Häufigkeitsverteilung Eingang Reklamation 2011 - heute

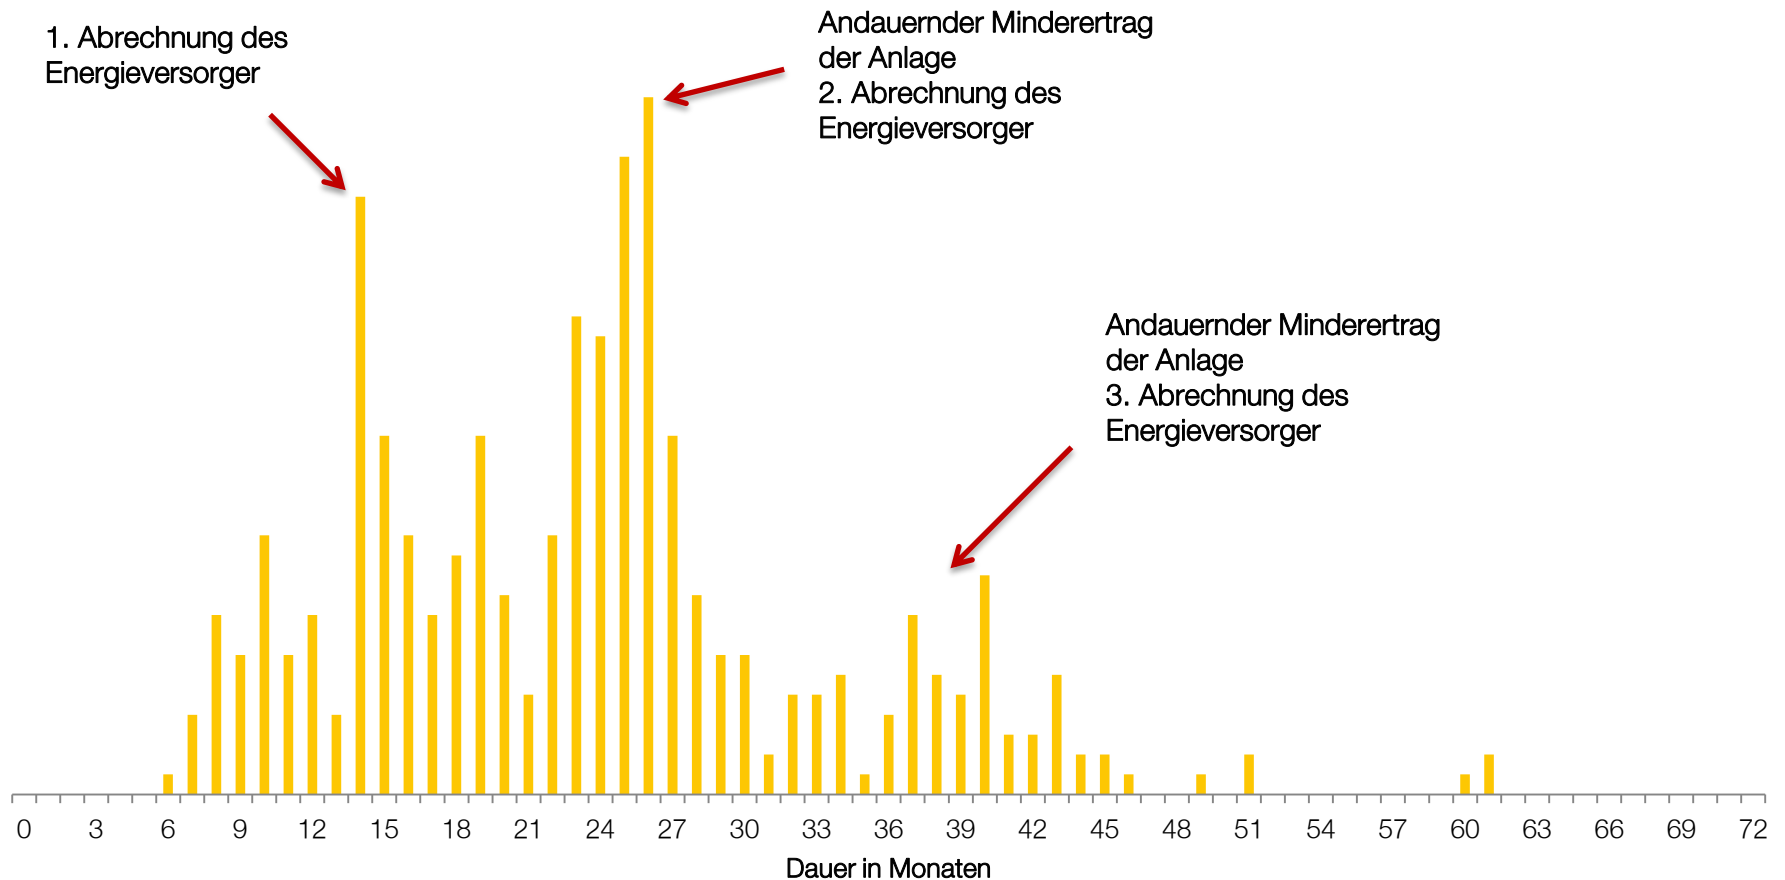
Reklamationen treten nach dem 1. und 2. Betriebsjahr auf

Dauer ab Inbetriebnahme der Anlage bis zur Reklamation

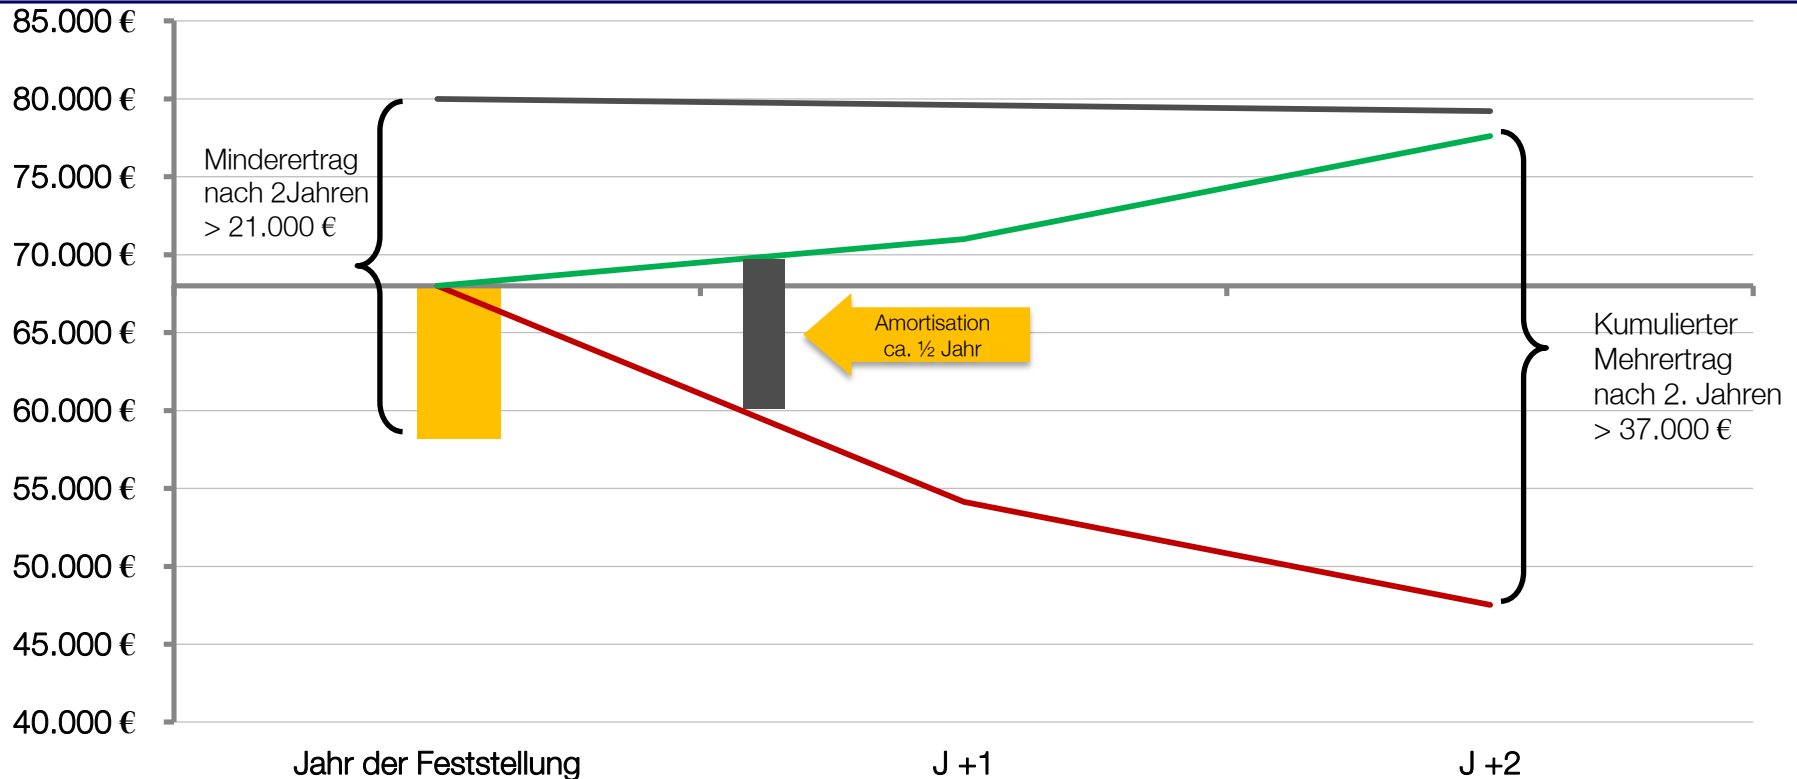
Regenerationsmaßnahmen führen schnell zu einem wirtschaftlichen Vorteil

Anlagengröße: 300 kWp
 Inbetriebnahme: Oktober 2010
 Feststellung Degradation: nach 2. Betriebsjahr
 Festgestellte Degradation: 30 %
 Investition Maßnahme: 9750,00 €

■ Kosten der Massnahme
 — Umsatzverlauf SOLL
 — Umsatzverlauf ohne Massnahmen
 — Umsatzverlauf mit Offset-Box

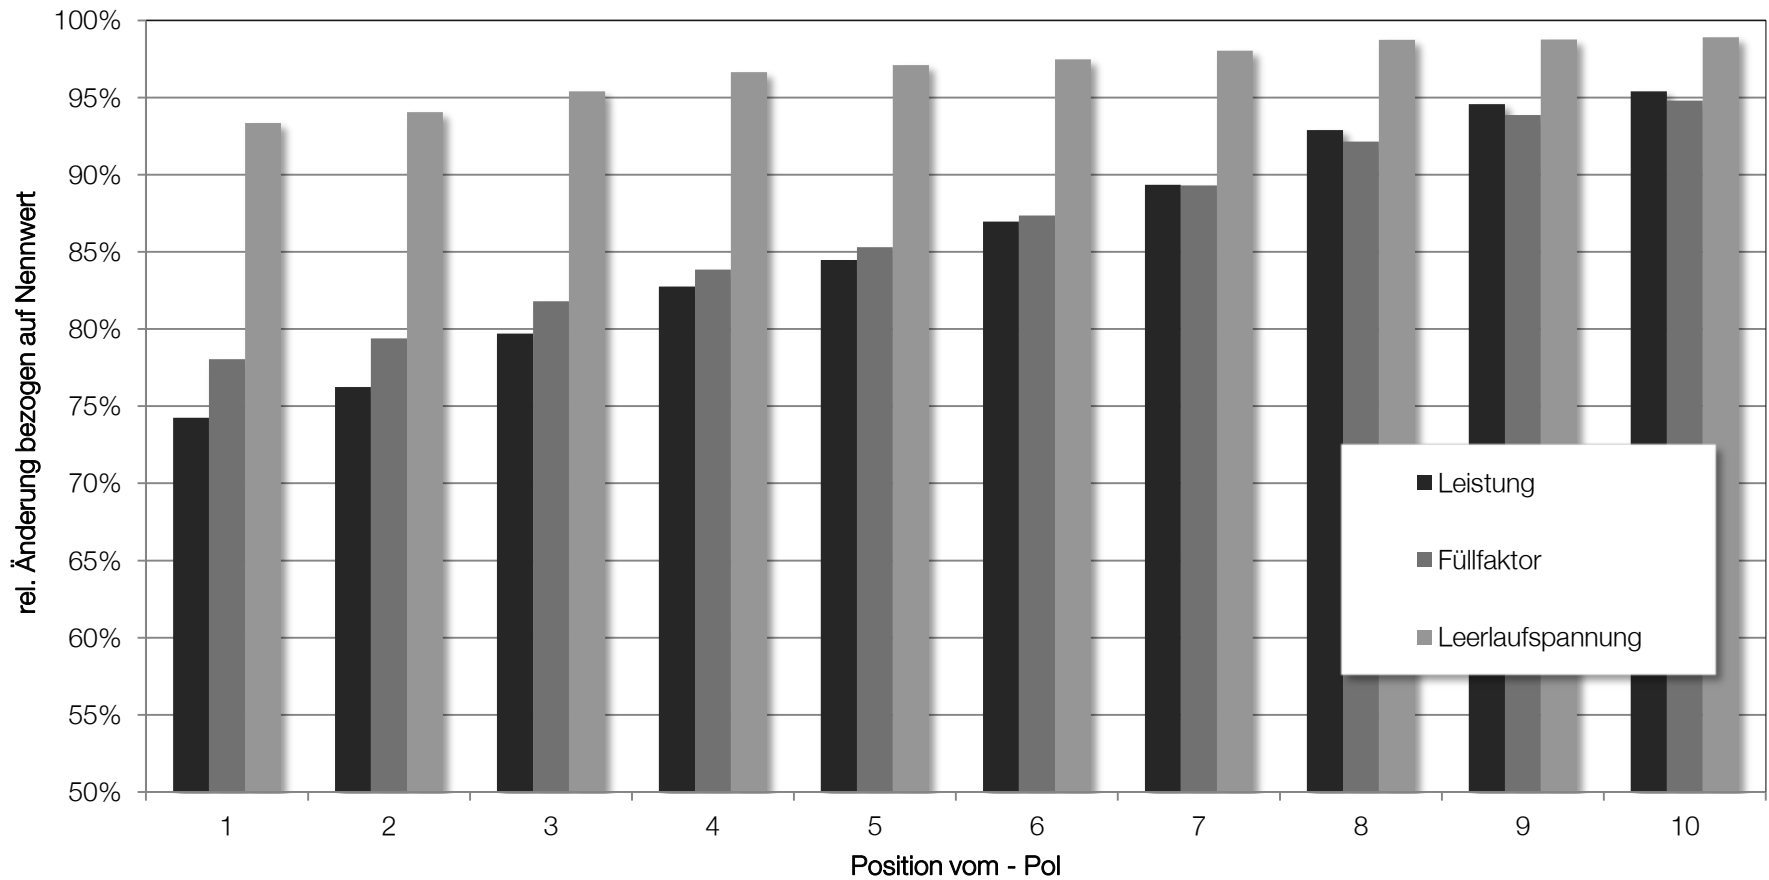
Einflüsse verschiedener Messwerte

Mittelwerte von Kennlinienmessungen an über 5000 Modulen

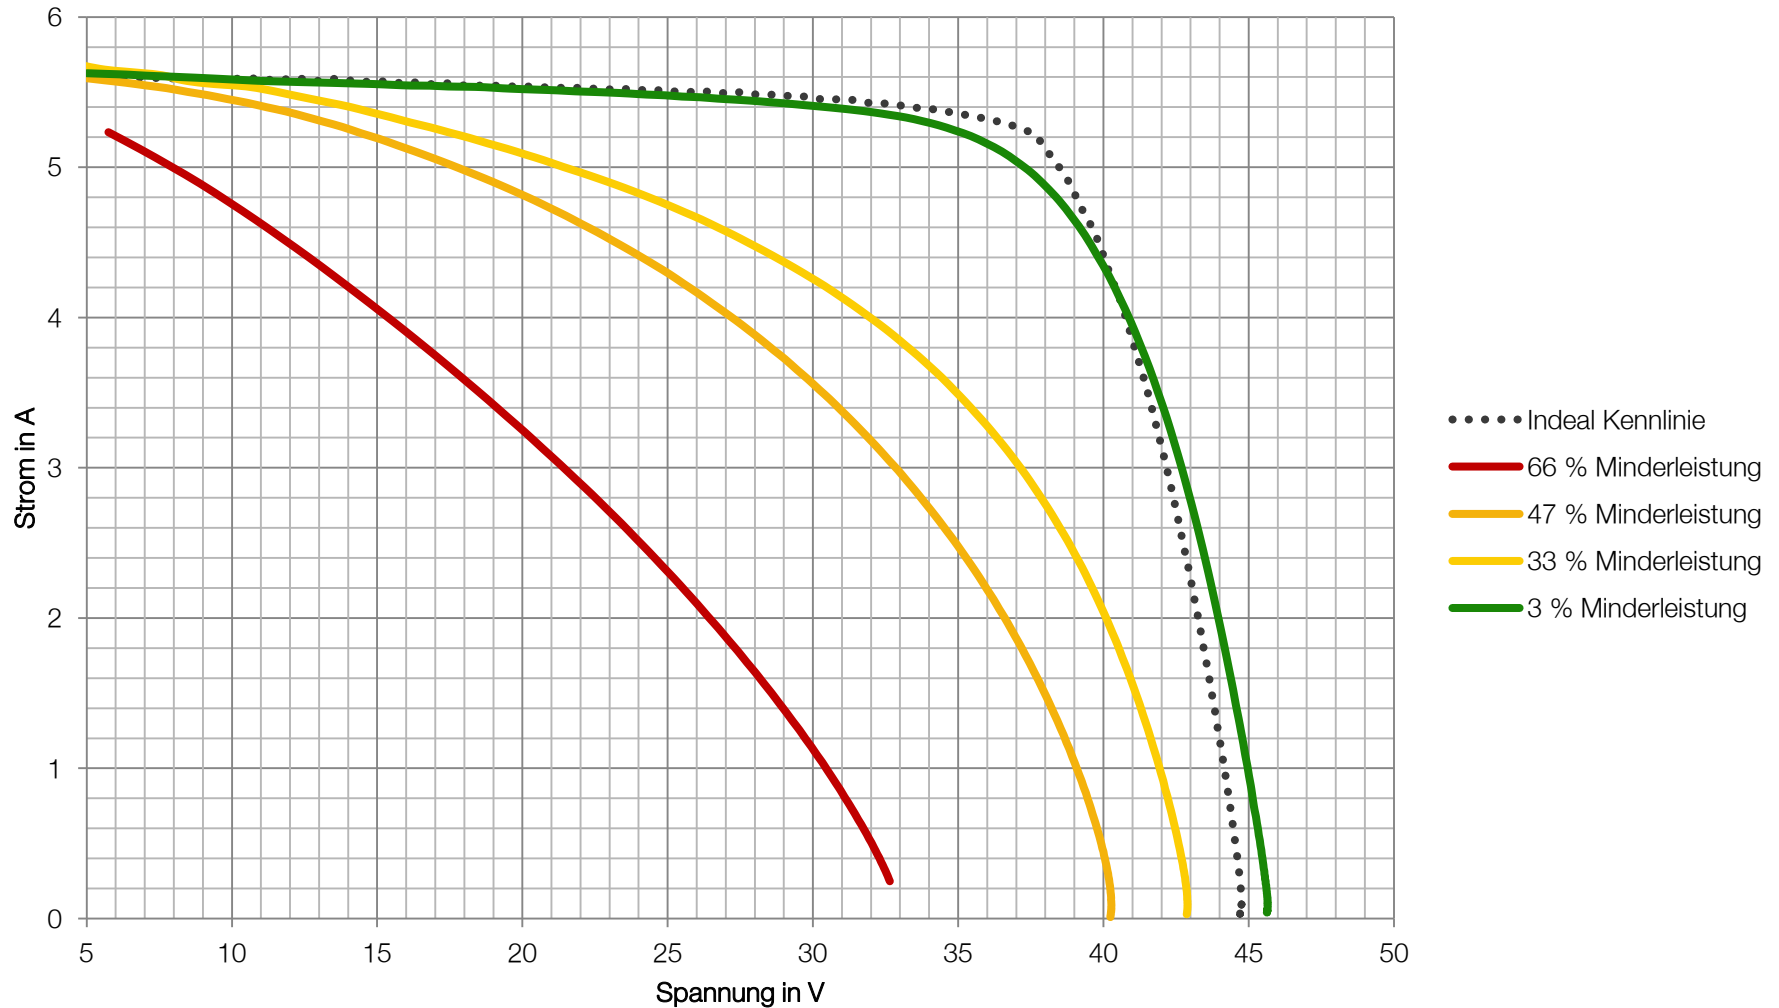
STC-Leistungskennlinien zeigen die Auswirkung von PID

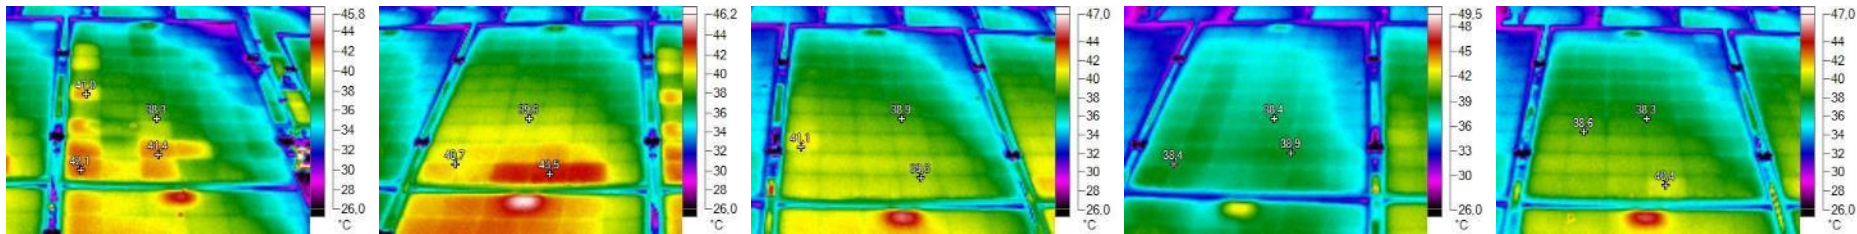
String 1

Infrarot Thermographie ist ein erster Hinweis

☀ Infrarot Thermographie

Modul 1 – 5 von zwei Strängen

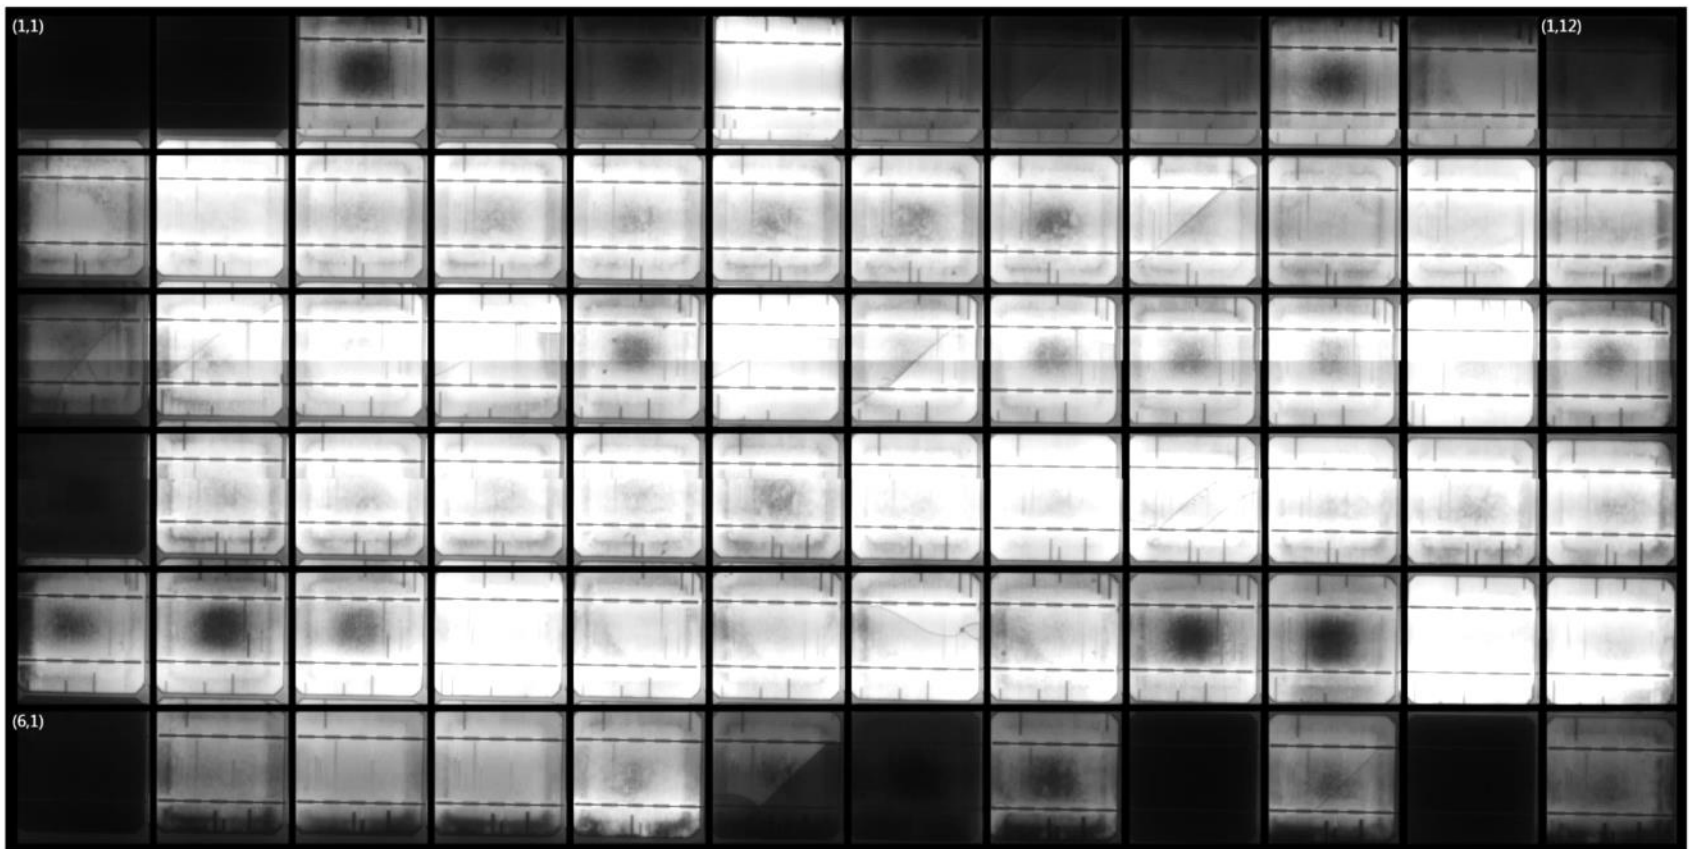
Erkennung von PID

☀️ Elektrolumineszenz Bildaufnahmen

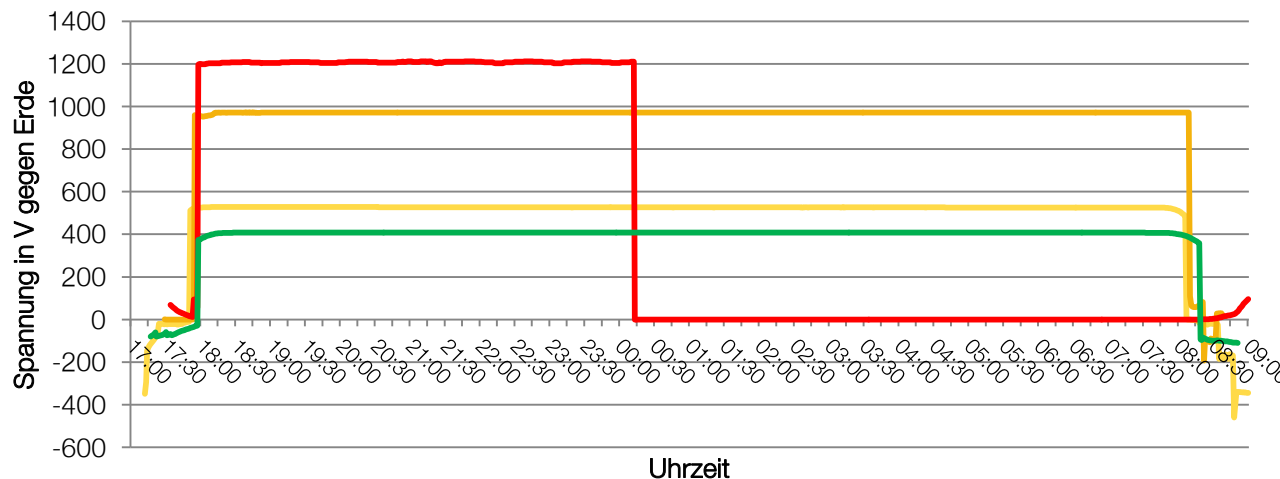
- PVO Box (550 V) am 15.02.2016
- PVO Box (1000 V) am 16.02.2016
- ILLUMEN (1250 V) am 18.02.2016
- PADCON (420 V) am 19.02.2016

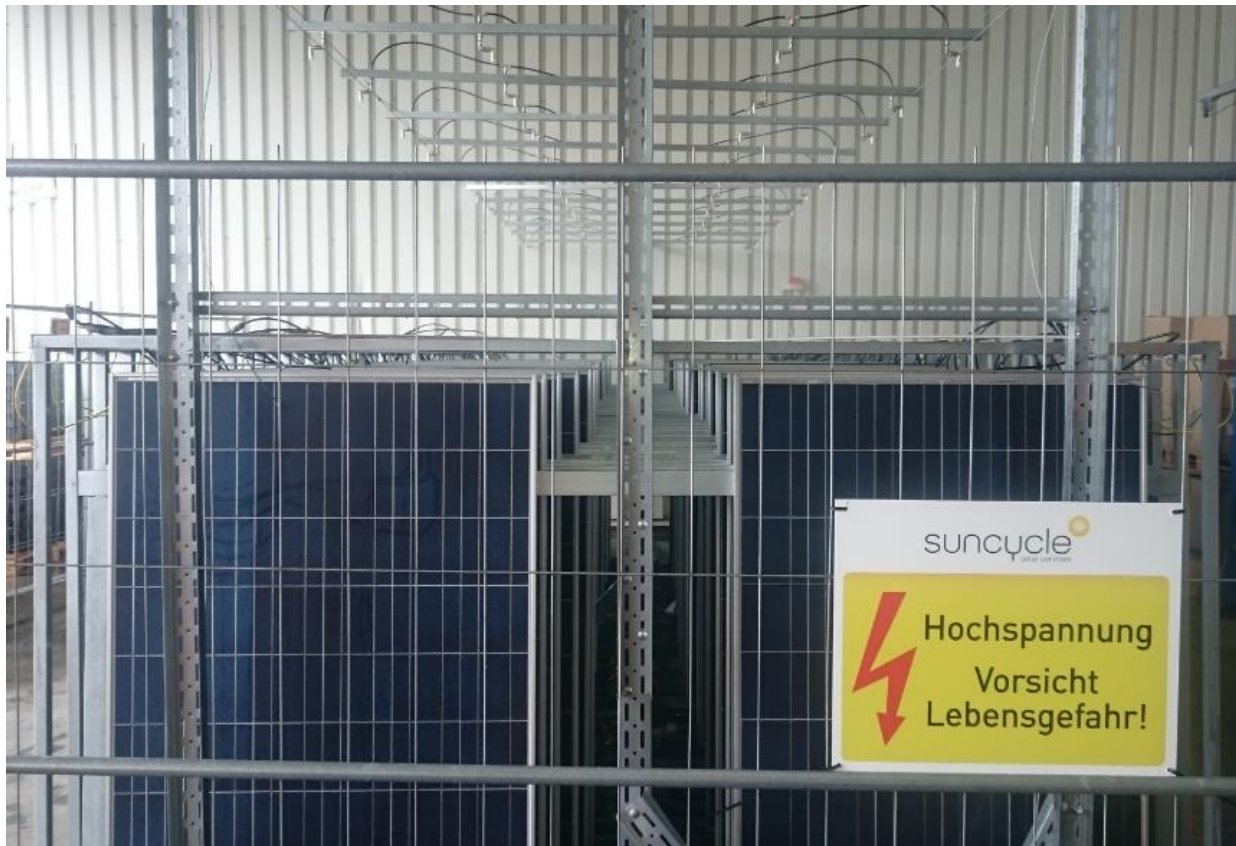
Off-Site Heilung durch dauerhafte Offsetspannungen

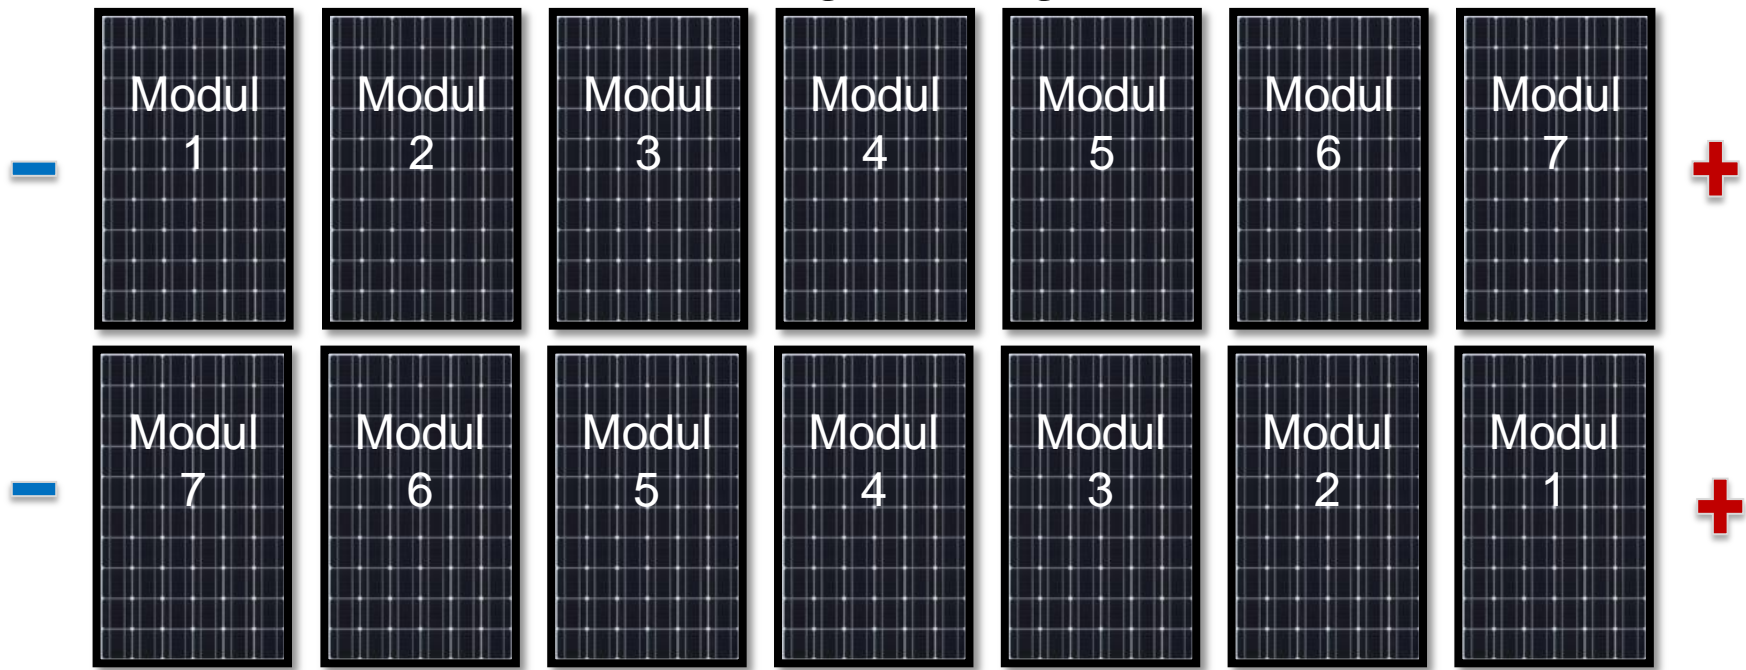
Unterstützende Maßnahme

- ☀ Änderung der Strangverschaltung mit Umkehr der Potentiale zur beschleunigten Regeneration

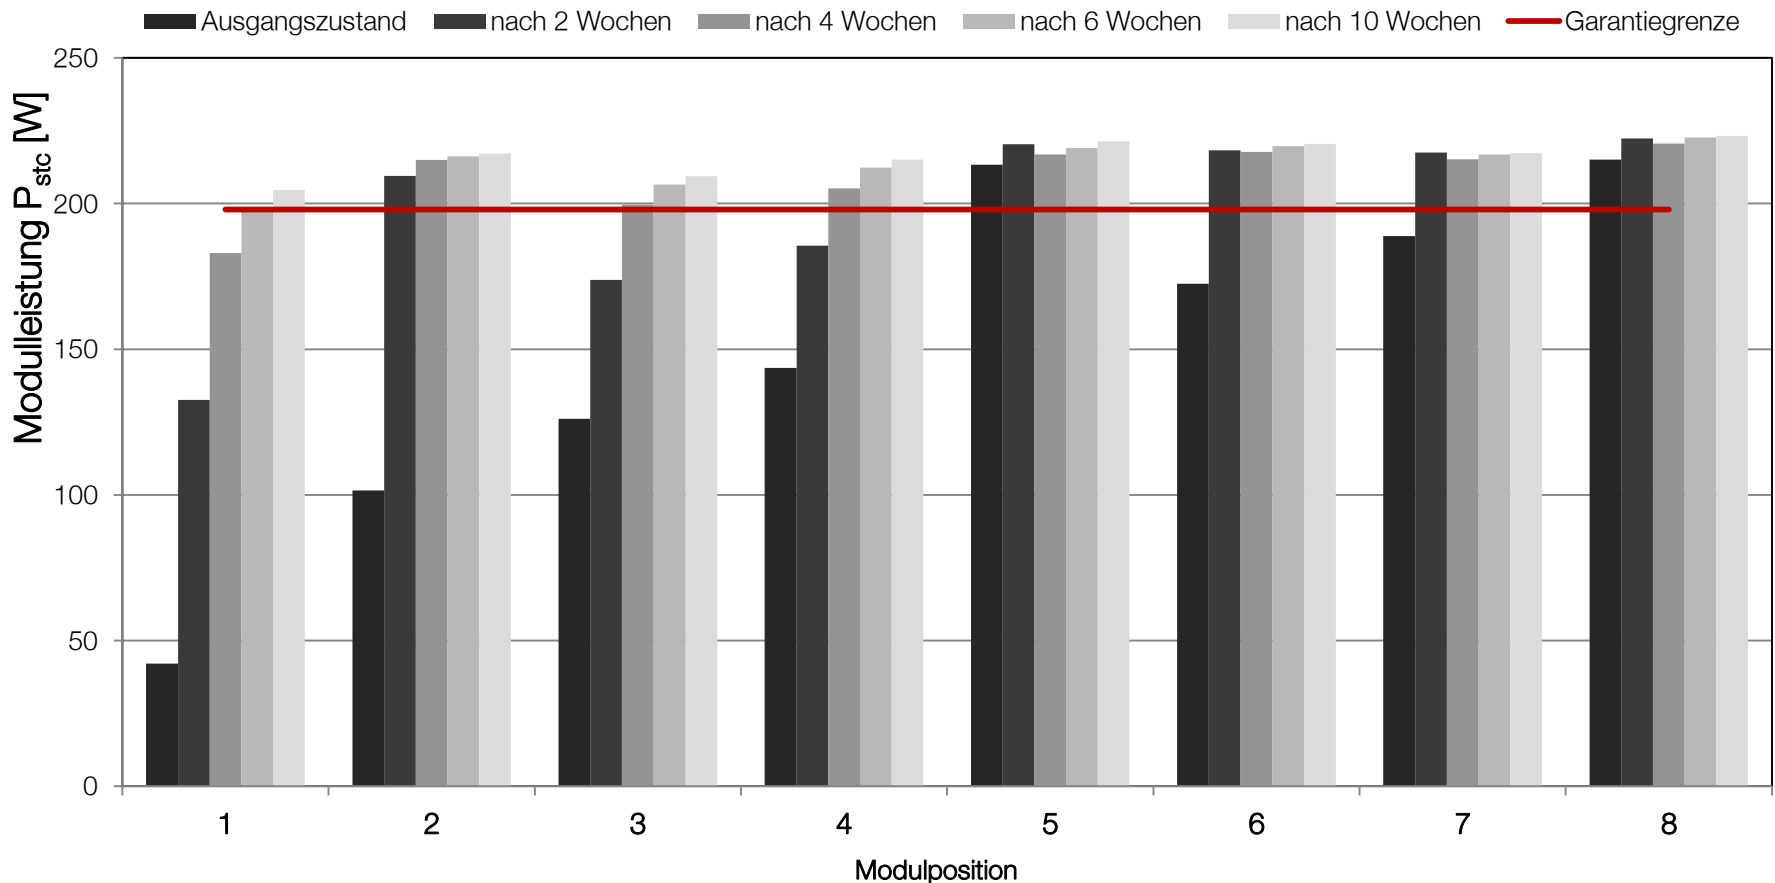
Schnelle Regeneration durch das Verknüpfen mehrerer Maßnahmen

Regeneration durch Umkehr der Potentiale und Erdung
(String mit 20 Modulen in Serie, Messdaten der Module 1 bis 8)

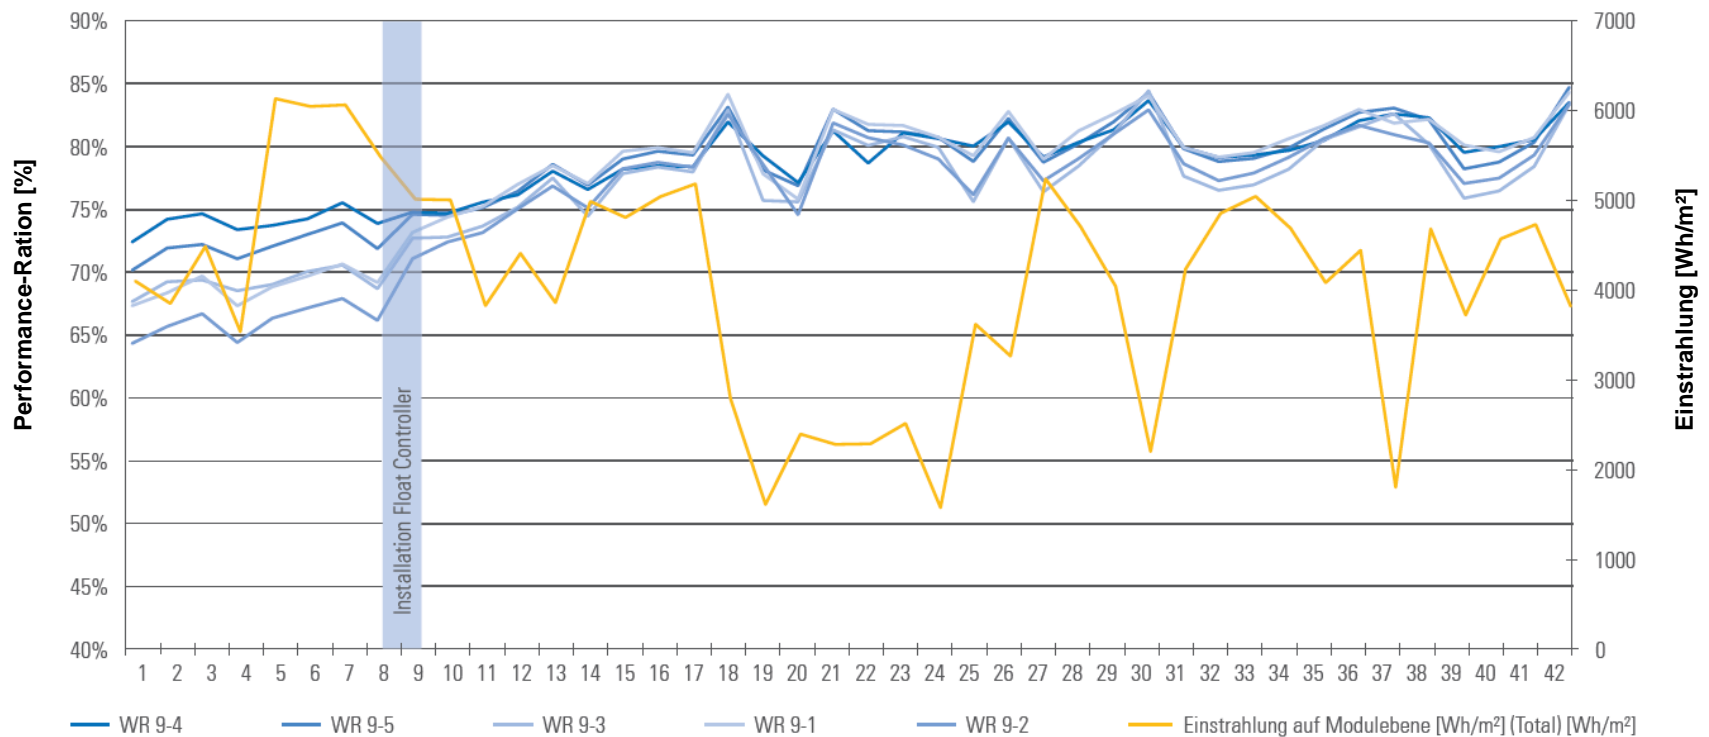
Aktuelle Untersuchung des PADCON Float Controllers

Regeneration durch PADCON Float Controller CI Basis (Polykristalline Module, Zentral- Wechselrichter)

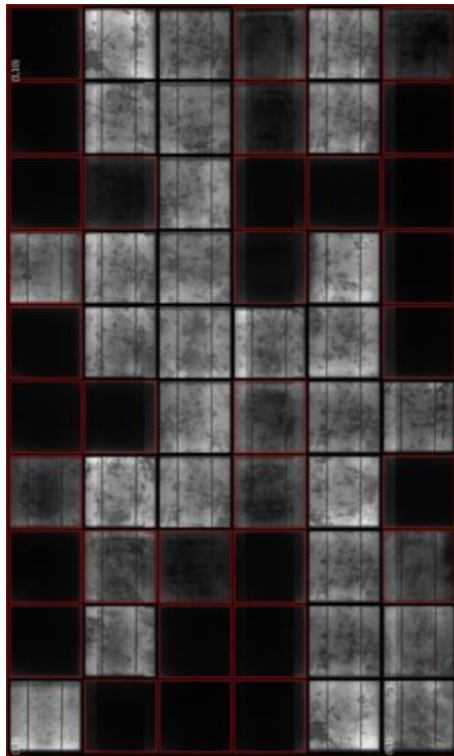
Trafoloser Wechselrichter mit PVO Box 1000 V

Messung: Ausgang
Leistung: 58 %

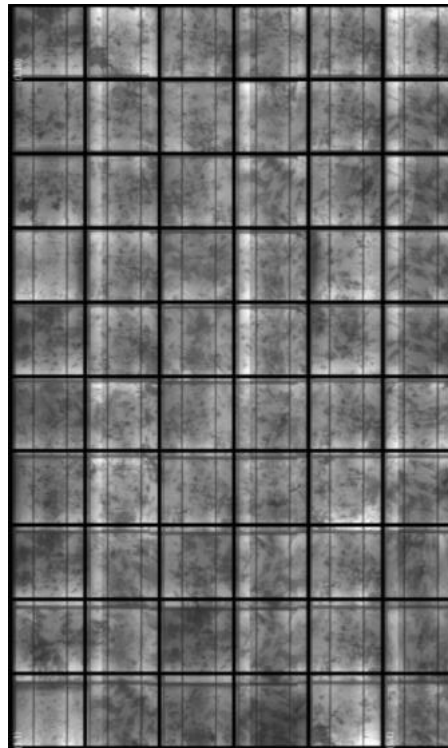
Messung: nach 16 Wochen
Leistung: 91 %

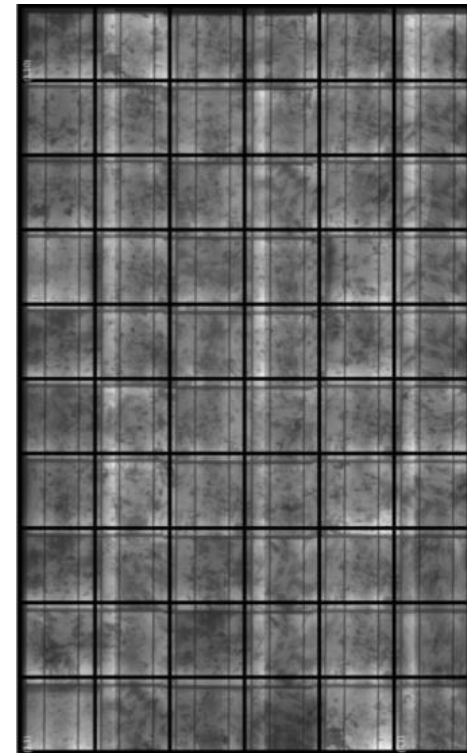
Messung: nach 36 Wochen
Leistung: 100 %

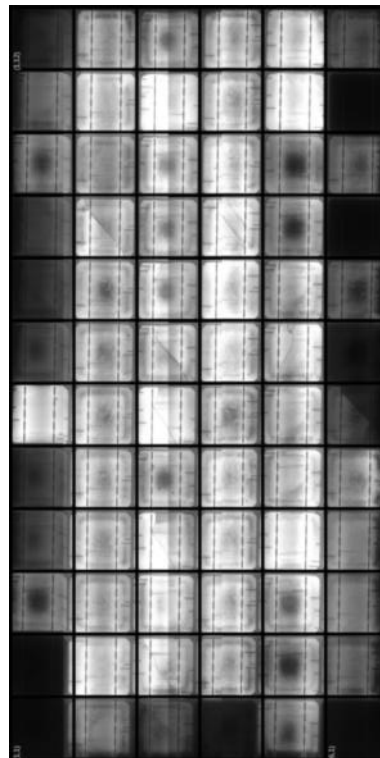
Trafoloser Wechselrichter mit PVO Box 550 V

Messung: nach 16 Wochen
Leistung: 64 %

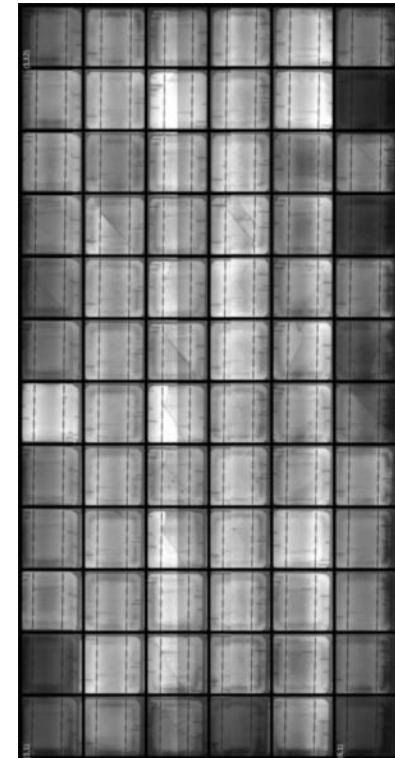
Messung: nach 36 Wochen
Leistung: 83 %

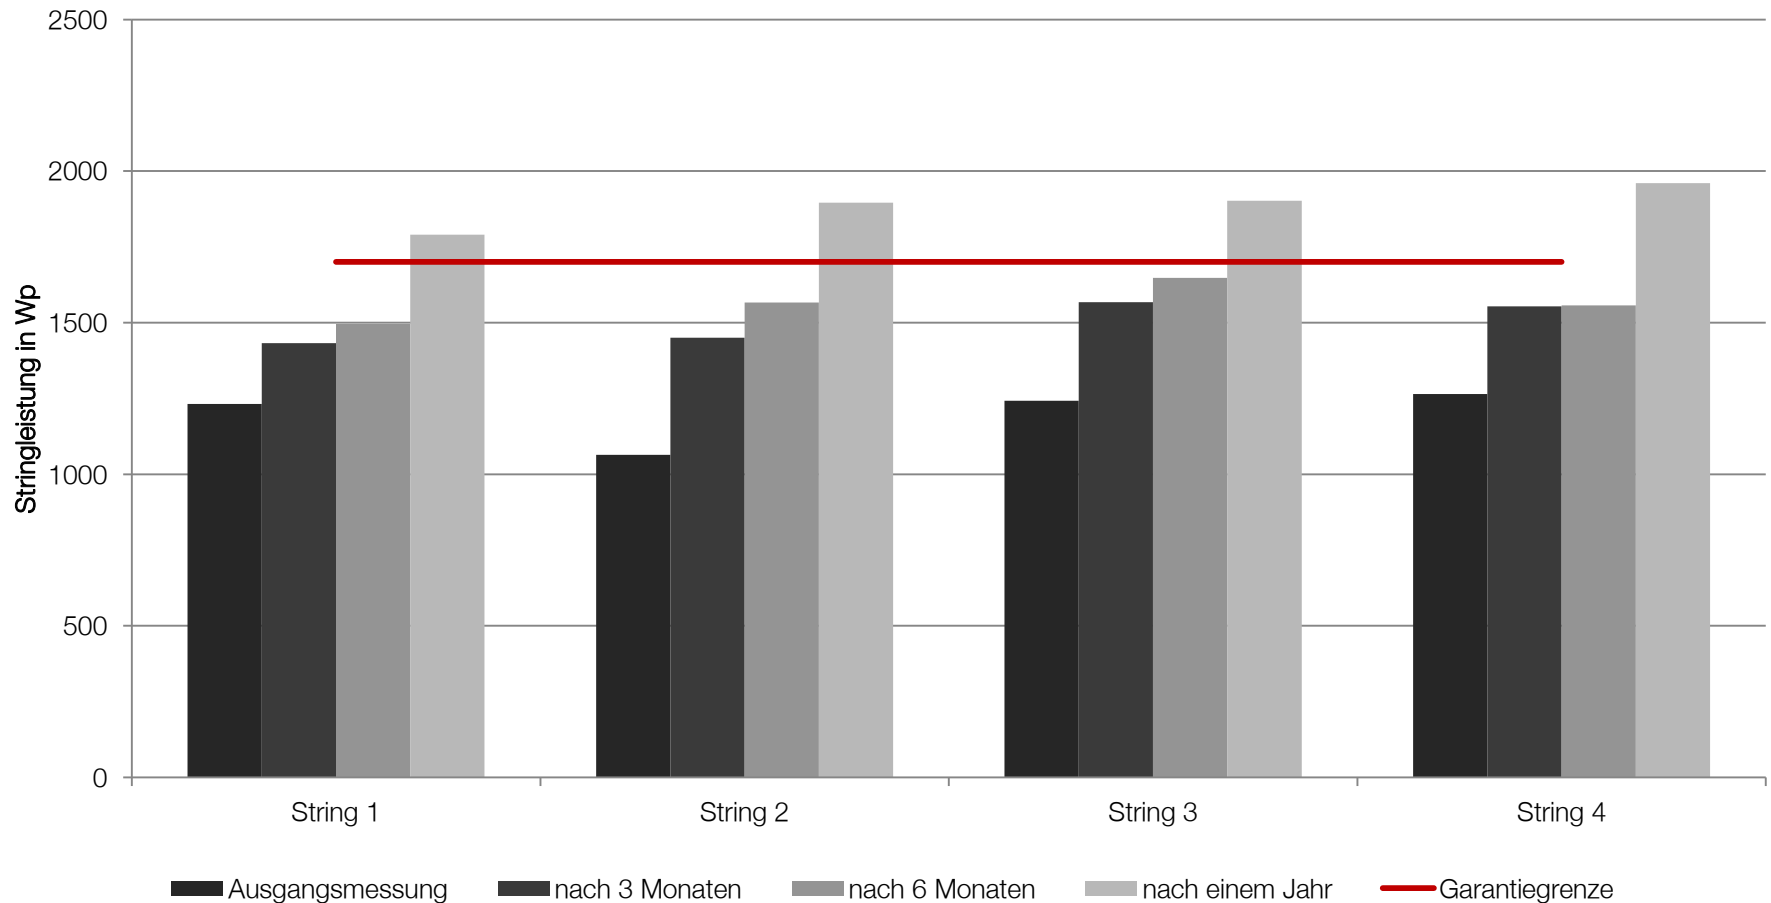
Praxiserfahrungen mit Offsetboxen

Monokristallin, trafoloser Wechselrichter mit PVO Box 1000 V

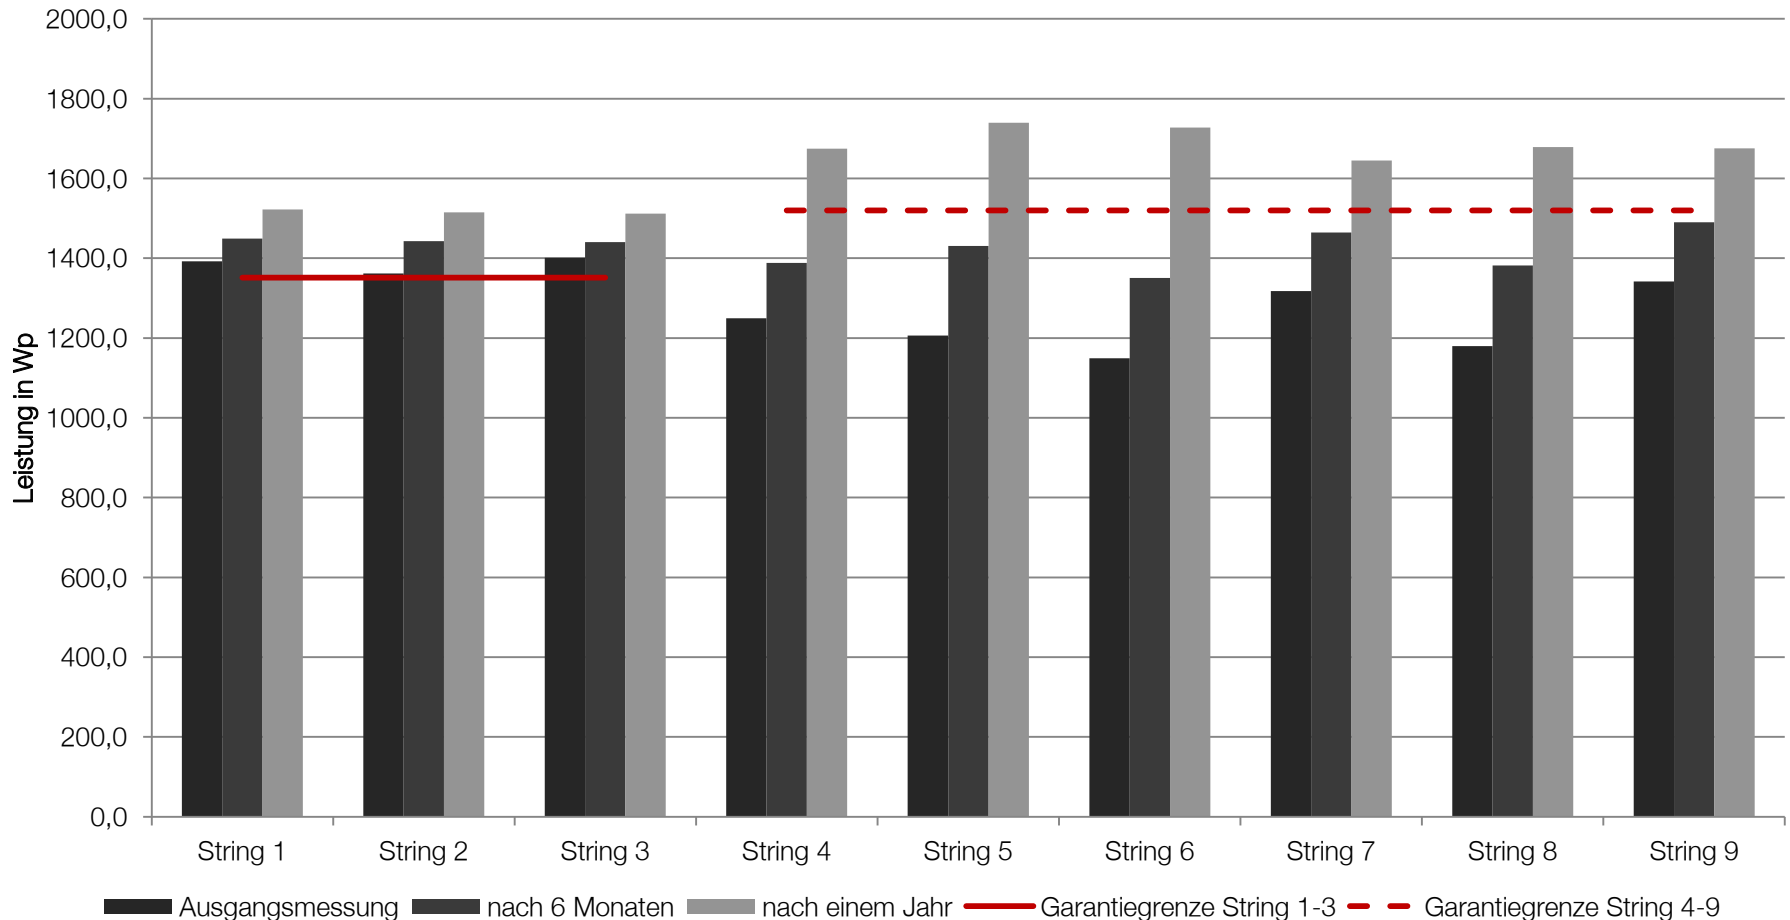
Praxiserfahrungen mit geerdeten Wechselrichter

Monokristallin , geerdeter Trafo-Wechselrichter

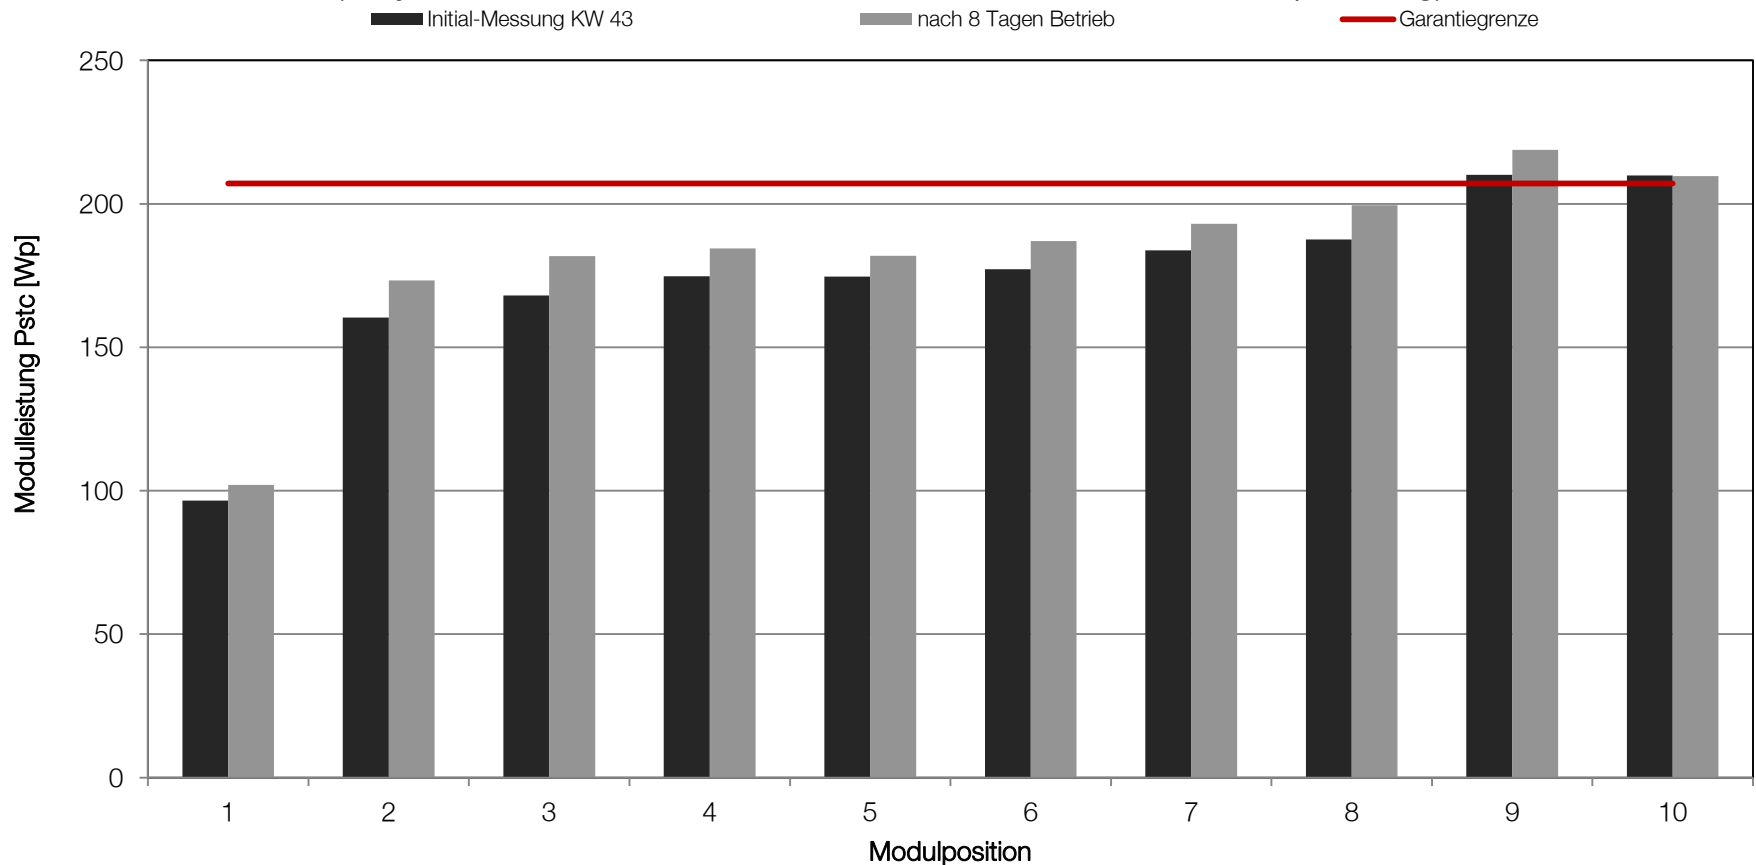
Regeneration durch PACON Float Controller SI (Polykristalline Module, Trafo Wechselrichter, 420 V Offset Spannung)

Die durchschnittliche Modulleistung konnte innerhalb von 8 Tagen um 5 % gesteigert werden
