PADCON PID Workshop

PID – Sicher erkennen und erfolgreich heilen

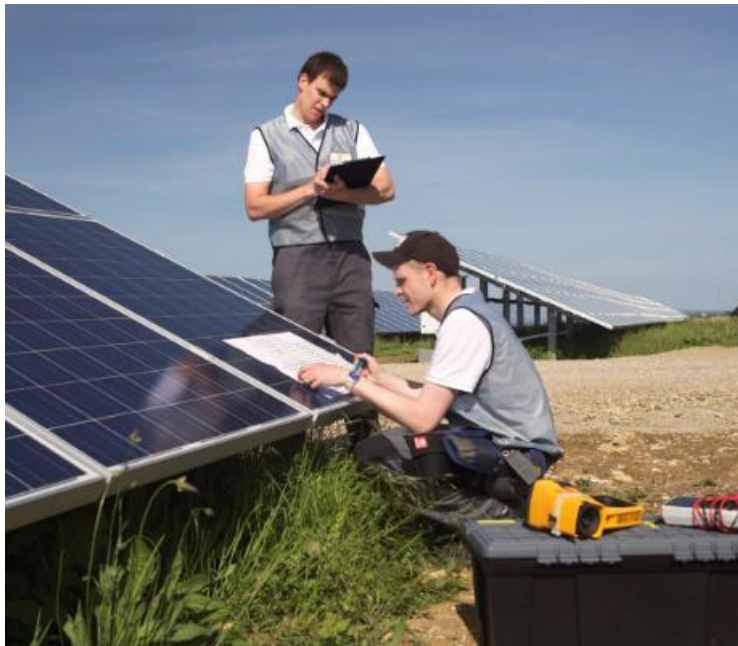
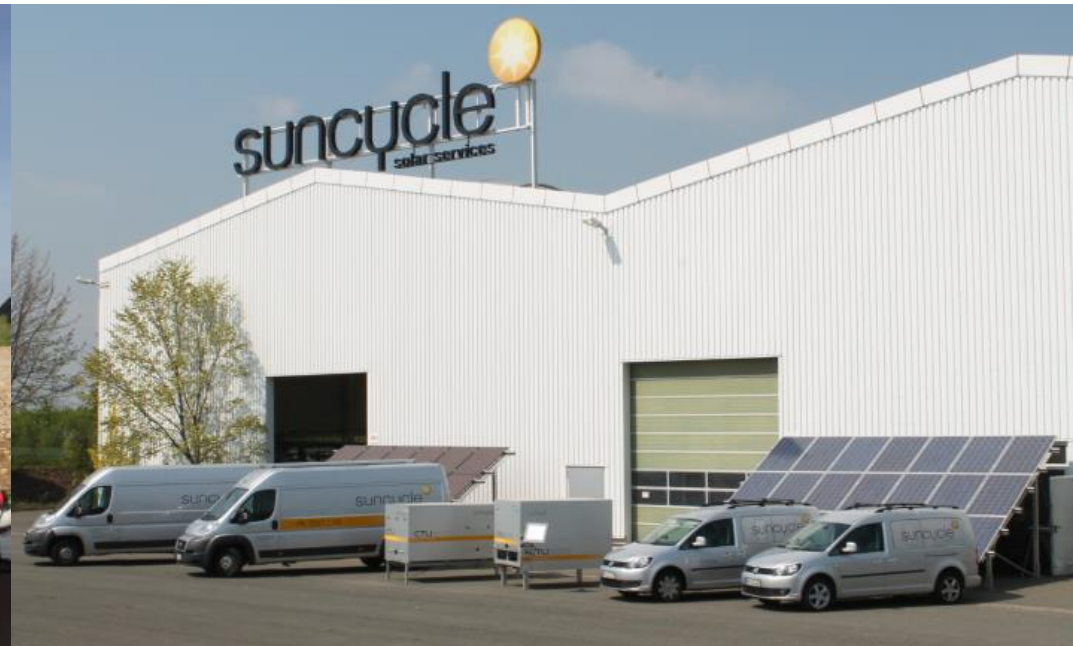
Durchführung messtechnischer Dienstleistungen

- ☀ IR-Thermographie Untersuchungen
- ☀ Feldvermessung von String- und Modulkennlinien
- ☀ Mobile Elektrolumineszenz-Untersuchung
- ☀ Mobiler Flash-Test der STC Modulleistung

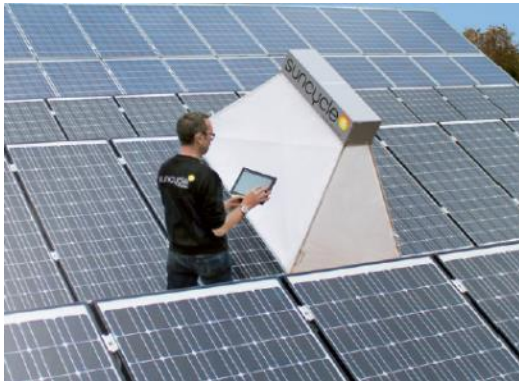
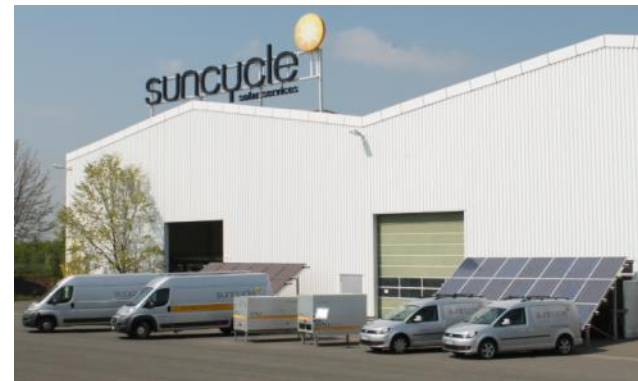
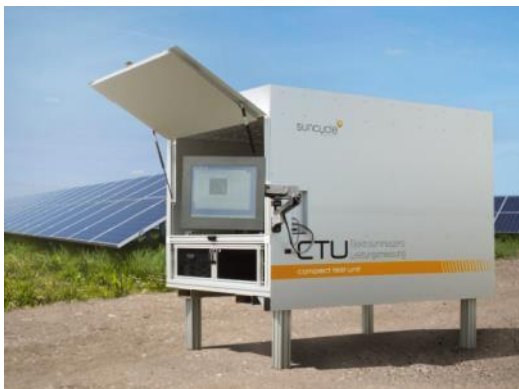
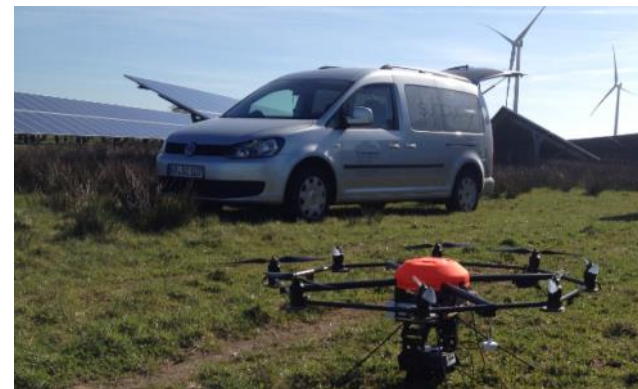
Einsatz eines mobilen Testlabors

- ☀ Suncycle Compact Test Unit (CTU):
Elektrolumineszenz und Flash-Test der STC Leistung

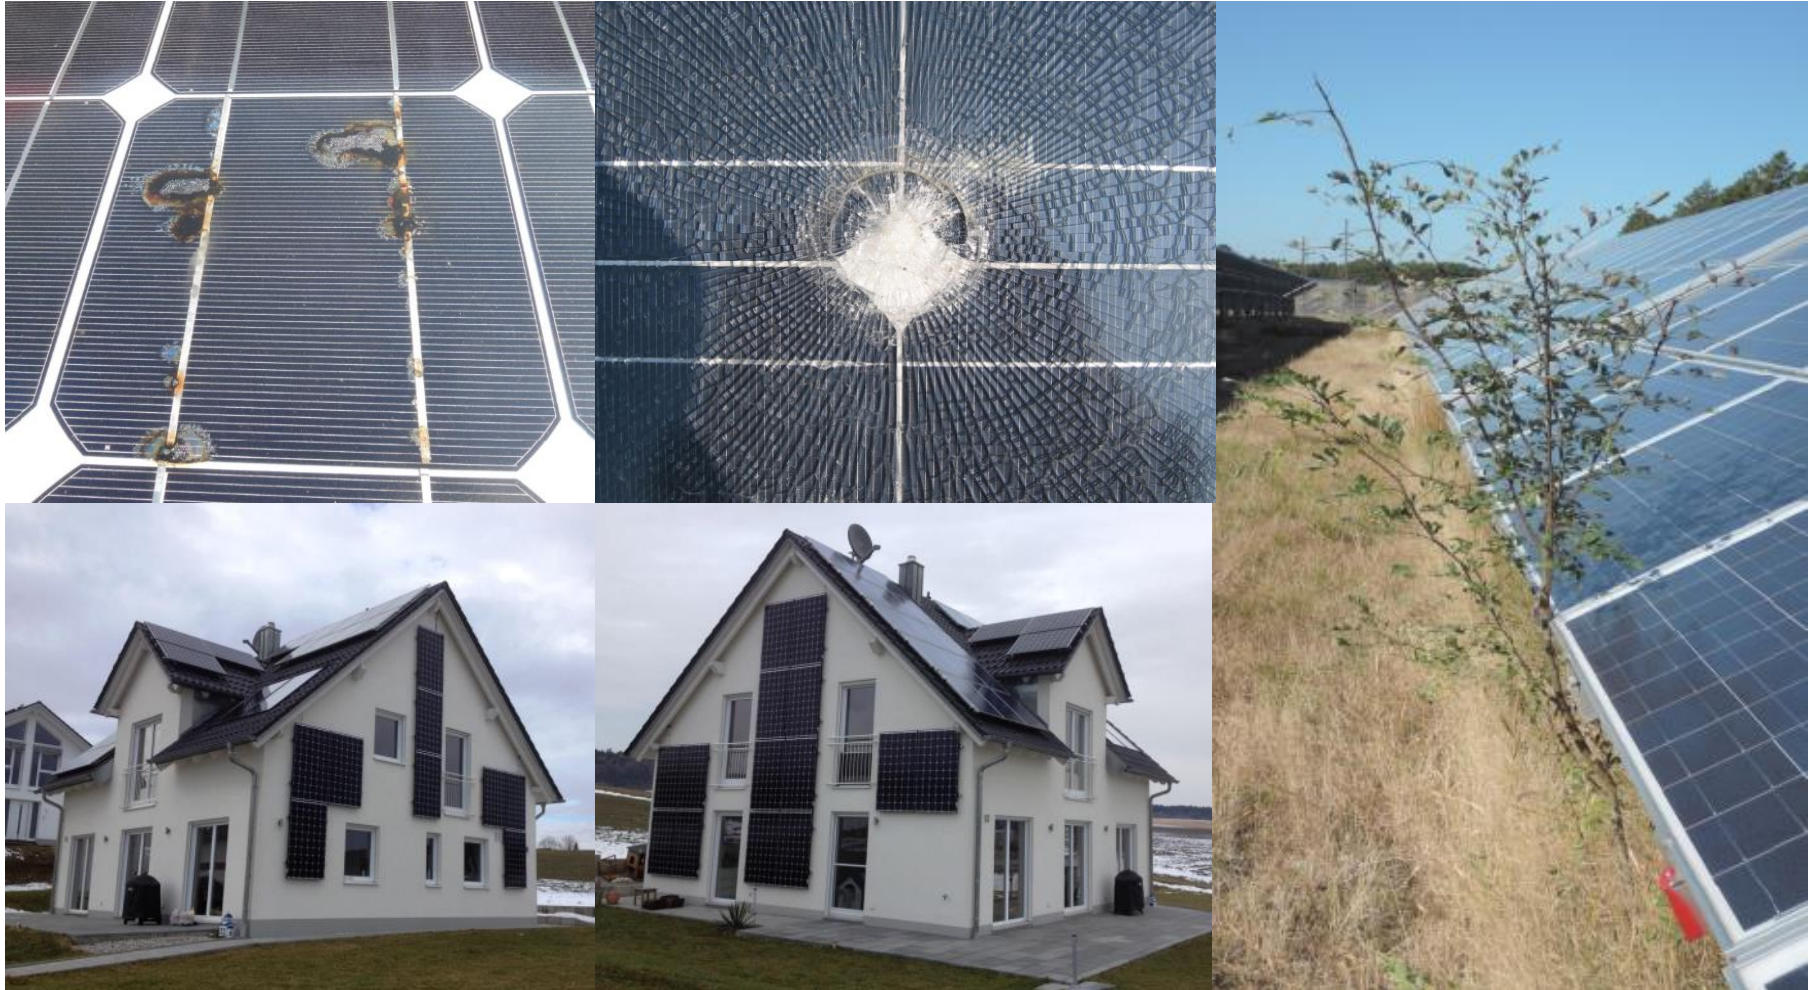
Nicht jeder Minderertrag ist auf PID zurückzuführen
